การปรับปรุงประสิทธิภาพการผลิตอิฐกลวงก่อแผงไม่รับแรง  
กรณีศึกษา โรงอิฐบางบาล จังหวัดพระนครศรีอยุธยา  
The Improving Efficiency in the Structural Clay  
Nonloadbearing Screen Tiles Production  
Case Study: Bang-Ban Brick Plant, Ayutthaya Province

### บทคัดย่อ

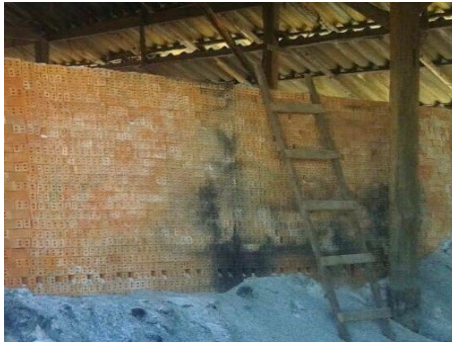
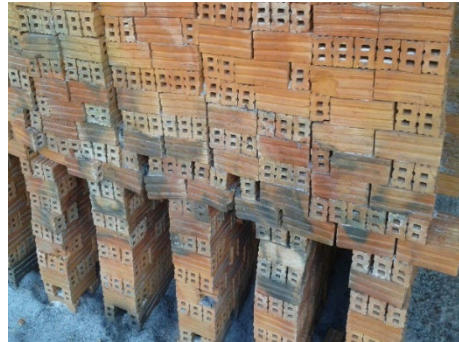
สมดุลมวล (mass-balance) ดังตารางที่ 1 พบว่า ขั้นตอนกระบวนการเผาอิฐเกิดของเสียมากที่สุดเฉลี่ยประมาณร้อยละ 12 โดยลักษณะของเสียสามารถแบ่งออกได้ 2 ลักษณะ คือ 1) ลักษณะคราบรอยไหม้/

เขม่าควันที่ผิวอิฐ ประมาณร้อยละ 10, 2) ลักษณะอิฐเสียรูป (บิดงอ/รอยแตกร้าว) ประมาณร้อยละ 2 ดังแสดงในภาพที่ 7 ซึ่งของเสียดังกล่าวจะถูกดำเนินการคัดแยกเพื่อจำหน่ายในราคาถูกต่อไป

ภาพที่ 7 ลักษณะอิฐที่มีคราบรอยไหม้/รอยเขม่าและลักษณะอิฐผิดรูป (บิดงอ/แตกร้าว)

3 จากการค้นหาสาเหตุที่ทำให้เกิดของเสียในขั้นตอนกระบวนการเผาอิฐ กลวงก่อแฉ่งไม่รับแรง โดยการประยุกต์ใช้วิธีการ Why - Why Analysis ร่วมกับการสังเกตการณ์ขณะดำเนินการขั้นตอนการเผาอิฐ โดยคณะนักวิจัยและผู้ประกอบการมีความเห็นร่วมกันดำเนินการวิเคราะห์หาสาเหตุของการเกิดการของเสียที่มีลักษณะคราบรอยไหม้/รอยเขม่าควันเท่านั้น ดังแสดงในตารางที่ 3 พบว่า ลักษณะคราบรอยไหม้/คราบรอยเขม่าควันเกิดจากการปะทุของเปลวเพลิงขณะมีการเผาไหม้ของแกลบ โดยการปะทุของเปลวเพลิงเกิด

เนื่องจากการถล่มลงมาของแกลบด้านบนซึ่งโดยปกติแล้ว ขณะที่แกลบกำลังเผาไหม้ จะเกิดการเผาไหม้จากด้านล่างขึ้นสู่ด้านบน ขณะเดียวกันแกลบด้านบนจะค่อยๆ เคลื่อนตัวลงมาอย่างต่อเนื่อง แต่เนื่องจากลักษณะของแผ่นผนังเตาที่มีลักษณะเป็นร่องแนวขวางและไม่เรียบเสมอกัน ดังแสดงในภาพที่ 8 ซึ่งส่งผลให้แกลบด้านบนบางส่วนติดค้างด้านบนและไม่เคลื่อนตัวลงมาด้านล่าง และในขณะเดียวกันการเผาไหม้ของแกลบด้านล่างเกิดการยุบตัว ทำให้เกิดช่องว่างระหว่างแกลบด้านล่างที่กำลังเผาไหม้กับ

แกลบด้านบน และเมื่อแกลบด้านบนที่ติดค้างอยู่กับผนังเตาเกิดการถล่มลงมายังกองแกลบที่กำลังเผาไหม้อยู่ ซึ่งส่งผลให้เกิดการปะทุของเปลวเพลิงอย่างรุนแรง และทำให้กองอิฐบริเวณดังกล่าวเกิดคราบรอยไหม้/รอยเขม่าควันฝังติดกับผิวของอิฐ

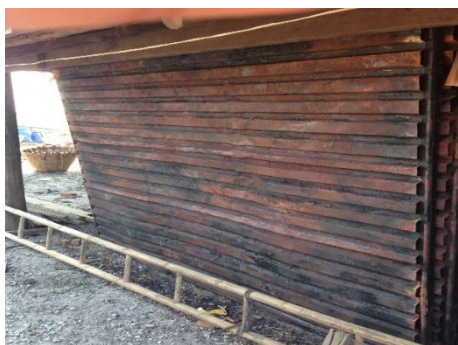
ภาพที่ 8 แผ่นผนังเตาแบบเดิมที่มีลักษณะเป็นร่องแนวขวาง

2. ลักษณะของแผ่นผนังเตาที่มีลักษณะเป็นร่องแนวขวาง ส่งผลทำให้การเคลื่อนตัวลงมาของเกล็ดด้านบนไม่ต่อเนื่อง และสม่ำเสมอ และเมื่อมีการถล่มของเกล็ดในปริมาณที่มากลงมายังกองเกล็ดที่กำลังเผาไหม้อยู่ ทำให้เกิดการปะทุของเปลวเพลิงอย่างรุนแรง ทำให้กองอิฐบริเวณดังกล่าวเกิดคราบรอยไหม้/เขม่าควันฝังติดที่ผิวอิฐ

4. จากการศึกษาวิเคราะห์แนวทางการลดการคราบรอยไหม้/รอยเขม่าควันที่ผิวอิฐ คณะผู้วิจัยและผู้ประกอบการจึงมีความเห็นร่วมกันในการดำเนินการปรับปรุงแผ่นผนังเตาใหม่ โดยแผ่นผนังเตาใหม่นี้ต้องอยู่ภายใต้ข้อกำหนด คือ 1) แผ่นผนังเตาใหม่ต้องมีลักษณะเรียบเสมอกัน, 2) แผ่นผนังเตาใหม่ต้องเป็นวัสดุที่สามารถจัดหาได้ง่าย, 3) แผ่นผนังเตาใหม่ต้องสามารถเคลื่อนย้ายด้วยแรงงานคน, 4) ต้นทุนในการดำเนินการและผลิตแผ่นผนังเตาใหม่ต้องไม่มากกว่าแผ่นผนังเดิม (15,000 บาท/ชุด), 5) แผ่นผนังเตาใหม่ต้องมีอายุการใช้งานไม่น้อยกว่าแผ่นผนังเตาเดิม (12 เตา) ซึ่งจากข้อกำหนดดังกล่าว คณะผู้วิจัยจึงได้ศึกษาวิเคราะห์/ค้นหาวัสดุ

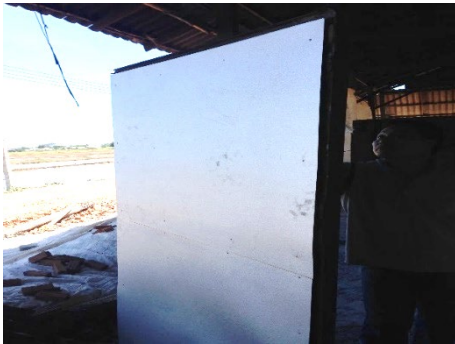
ภาพที่ 9 ลักษณะแผ่นผนังเตาที่ดำเนินการปรับปรุง

ที่จะนำมาดำเนินการปรับปรุงแผ่นผนังเตาใหม่ ซึ่งพบว่า วัสดุแผ่นเมทัลชีส (Metal sheet) เป็นวัสดุที่เหมาะสมในการนำมาเป็นวัสดุประกอบในการปรับปรุงแผ่นผนังเตาใหม่ ซึ่งผู้ประกอบการได้มีความเห็นร่วมกันในการนำวัสดุดังกล่าวมาเป็นวัสดุประกอบในการดำเนินการปรับปรุงแผ่นผนังเตาใหม่ โดยพิจารณาเลือกใช้แผ่นเมทัลชีสที่ความหนา 0.47 มิลลิเมตร ซึ่งเป็นวัสดุที่สามารถจัดหาได้ทั่วไป โดยนำแผ่นเมทัลชีสประกอบเข้ากับโครงสร้างแผ่นผนังเตาเก่าที่หมดอายุการใช้งานแล้ว ดังแสดงในภาพที่ 9 และมีค่าใช้จ่ายค่าวัสดุรวมค่าแรงงานประมาณ 14,500 บาท

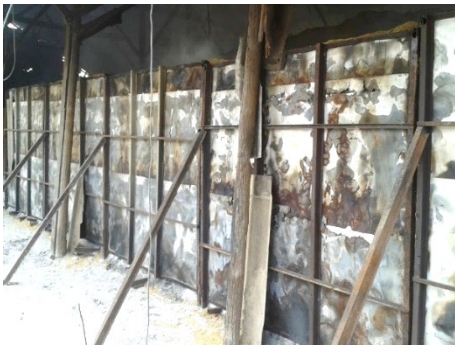
จากการนำแผ่นผนังเตาที่ได้รับการปรับปรุงไปดำเนินการทดสอบการใช้งานจริง ณ โรงอิฐกรณีศึกษา ดังแสดงในภาพที่ 10 และจากการสังเกตการณ์ขณะดำเนินการกระบวนการเผาอิฐ พบว่า แกลบด้านบนมีการเคลื่อนตัวลงสู่ด้านล่างอย่างต่อเนื่อง ปรากฏการณ์การปะทุของเปลวเพลิงลดลง และส่งผลทำให้ปริมาณอิฐที่มีลักษณะคราบรอยไหม้/รอยเขม่าควันที่ผิวอิฐมีปริมาณลดลง ดังแสดงในภาพที่ 11 จากเดิมมีปริมาณประมาณร้อยละ 10 (25,000 ก้อน) ลดลงเหลือเพียงประมาณร้อยละ 3.7 (9,317 ก้อน) หรือคิดเป็นมูลค่าของเสียที่ลดลงประมาณ 7,763 บาท/เตา (พิจารณาจากต้นทุนการผลิต 0.495 บาท/ก้อน) และเมื่อติดตามอายุการใช้งานแผ่นผนังเตาที่ได้รับการปรับปรุงพบว่า รอบการใช้งานแผ่นผนังเตาที่ได้รับการปรับปรุงเตาที่ 12 แผ่นผนังเตาเริ่มเกิดการผุกร่อนบริเวณที่เกิดสนิม ซึ่งเริ่มเกิด

ตรงบริเวณแผ่นผนังเตาที่มีเถ้าเคลือบติดค้างอยู่และมีการสะสมความชื้น ดังนั้นคณะผู้วิจัยจึงได้ให้คำแนะนำให้ทำความสะอาดแผ่นผนังเตาทุกครั้งหลังการใช้งาน เพื่อลด/ชะลอการเกิดสนิม และเป็นการเพิ่มอายุการใช้งานแผ่นผนังเตาให้นานมากยิ่งขึ้น

ภาพที่ 10 การใช้งานแผ่นผนังเตาแบบปรับปรุง

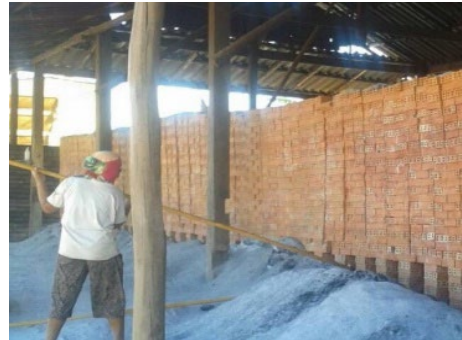
ภาพที่ 11 อิฐที่ผ่านกระบวนการเผาด้วยแผ่นผนังเตาแบบปรับปรุง

3. การพิจารณาเลือกวัสดุเมทัลชีส (Metal sheet) เป็นวัสดุในการปรับปรุงแผ่นผนังเตา และนำไปทดสอบใช้งานจริง พบว่า เกล็ดด้านบนมีการเคลื่อนตัวลงสู่ด้านล่างอย่างต่อเนื่อง ปรากฏการณ์การปะทุของเปลวเพลิงลดลง ทำให้ปริมาณอิฐที่มีลักษณะคราบรอยไหม้/รอยเขม่าควันที่ผิวอิฐมีปริมาณลดลงเหลือเพียงประมาณร้อยละ 3.7 หรือคิดเป็นมูลค่าของเสียที่ลดลงได้ประมาณ 7,763 บาท/เตา และมีรอบอายุการใช้งานที่ 12 เตา

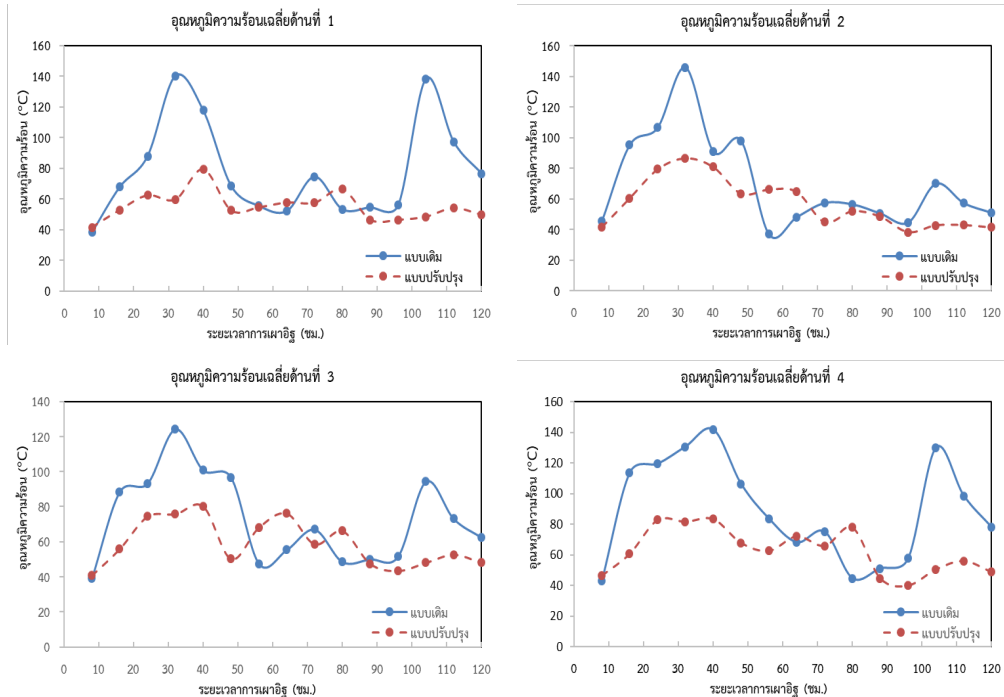
5. จากการศึกษาวิเคราะห์การสูญเสียความร้อนของแผ่นผนังเตา ดังแสดงในตารางที่ 3 และภาพที่ 12 พบว่า ค่าอุณหภูมิความร้อนสูงสุดที่วัดได้ ณ ตำแหน่งใดๆ ของแผ่นผนังเตาแบบเดิมมีค่าอุณหภูมิความร้อนอยู่ในช่วง 309-333 °C และแบบปรับปรุงมีค่าอยู่ในช่วง 139-155 °C และผลการวัดค่าอุณหภูมิความร้อนสูงสุดของค่าเฉลี่ยที่วัดได้ในแต่ละรอบการวัดของแผ่นผนังเตา พบว่า แผ่นผนังเตาแบบเดิมมีค่าอุณหภูมิความร้อนอยู่ในช่วง 124-146 °C และแบบปรับปรุงมีค่าอยู่ในช่วง 80-87 °C ซึ่งเห็นได้ว่า ค่าอุณหภูมิความร้อนของแผ่นผนังเตาที่ดำเนินการปรับปรุงมีค่าลดลง ซึ่งเป็นผลมาจากการสูญเสียความร้อนผ่านแผ่นผนังเตา ทั้งการพาความร้อนและการแผ่รังสีความร้อนของแผ่นผนังเตาหลังการปรับปรุงที่ลดลง (อนุสรณ์ รัตนะธนโอภาส และคณะ , 2556) และส่งผลทำให้ปริมาณการใช้เถ้าในกระบวนการเผาอิฐของโรงอิฐกรณีศึกษาลดลง จากเดิมมีปริมาณการใช้เถ้าประมาณ 20 ตัน/เตา ลดลงเหลือ

เพียงประมาณ 18 ต้น/เตา หรือคิดเป็น  
มูลค่ากลับที่ลดลงได้ประมาณ 3,800  
บาท/เตา

**ภาพที่ 12** เปรียบเทียบค่าอุณหภูมิความร้อนเฉลี่ยที่วัดได้ในแต่ละรอบการวัดอุณหภูมิ  
ของแผ่นผนังเตาแบบเดิมกับแบบปรับปรุง
