## แนวทางการลดของเสียในกระบวนการประกอบเพลากีวสายเบรก กรณีศึกษา บริษัทผลิตชิ้นส่วนยานยนต์ในจังหวัดสมุทรปราการ

### Alternative Solution Of Waste Reduction In The Seat String Assembly Process: Case Study An Automotive Parts Manufacuring Company In Samut Prakan Province

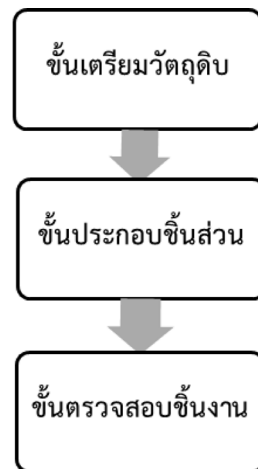
จากการศึกษา พบว่า กระบวนการประกอบเพลากี่วสายเบรก ประกอบด้วย 3 ขั้นตอน ดังภาพที่ 1 ดังนี้

ภาพที่ 1 กระบวนการประกอบ

เพลากี่วสายเบรก

ผลการวิจัยพบว่า กระบวนการประกอบเพลากีวสายเบรก มี 3 ขั้นตอน ได้แก่ 1) ขั้นตอนเตรียมวัตถุดิบ 2) ขั้นตอนประกอบชิ้นส่วน และ 3) ขั้นตอนตรวจสอบชิ้นงาน ซึ่งชิ้นงานที่เป็นของของเสียส่วนใหญ่จะมีลักษณะเป็นฟองอากาศ มีรอยหนามลวดเชื่อม และรอยตามด สาเหตุเกิดจากพนักงานไม่ปฏิบัติงานตามขั้นตอน และเครื่องจักรบางส่วนมีสภาพเก่า ผลจากการประชุมระดมสมองเสนอแนะให้สร้างคู่มือปฏิบัติงานการประกอบเพลากีวสายเบรกที่มีขั้นตอนการทำงาน

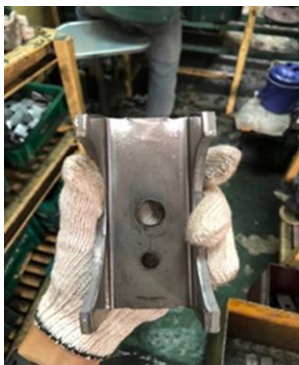
วัตถุดิบมี 3 แบบ คือ ตัวแกนกลาง (ภาพที่ 2) แผ่นปิดด้านหน้า-ด้านหลัง (ภาพที่ 3) และ ตะขอเกี่ยวสายเบรก (ภาพที่ 4) โดยตรวจสอบรายการหาสิ่งผิดปกติของวัตถุดิบด้วยใบตรวจสอบ จุดสำคัญที่ต้องตรวจสอบ ได้แก่ ไม่มีรอยแตกตามส่วนต่างๆ ไม่มีรอยสนิม ไม่มีรอยบุบ ขอบชิ้นส่วนต้องเสมอกันทุกชิ้น และแต่ละชิ้นต้องเป็นสีเงินเสมอกันทุกส่วน

ภาพที่ 2 ตัวแกนกลาง

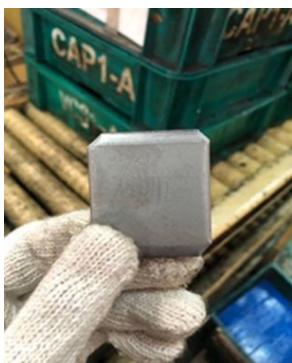
ภาพที่ 3 แผ่นปิดด้านหน้า-ด้านหลัง

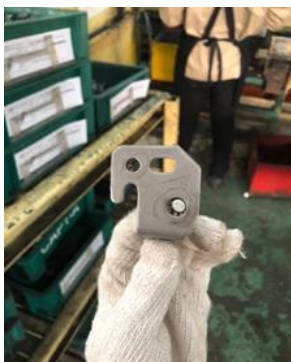
ภาพที่ 4 ตะขอเกี่ยวสายเบรก

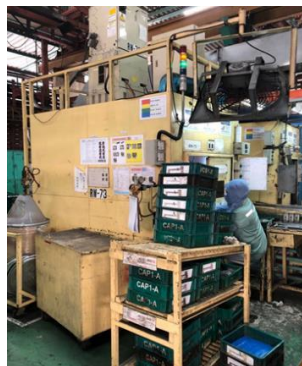
ชิ้นส่วนวัตถุดิบให้ตรงกับตัวจับยึดชิ้นงาน (ภาพที่ 5) 2) ตั้งค่าการเชื่อมการทำงานของหุ่นยนต์ ตามมาตรฐานของโรงงานโดยมีวิศวกรประจำแผนกประกอบตั้งค่าให้กับหุ่นยนต์ก่อนการปฏิบัติงานการประกอบเพลากีวสายเบรก (ภาพที่ 6) และ 3) สั่งหุ่นยนต์ทำการเชื่อมชิ้นงาน (ภาพที่ 7)

ภาพที่ 5 จัดวางชิ้นส่วนวัตถุดิบให้ตรงกับตัวจับยึดชิ้นงาน

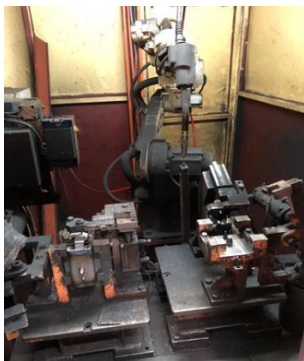
ภาพที่ 7 สั่งหุ่นยนต์ทำการเชื่อมชิ้นงาน

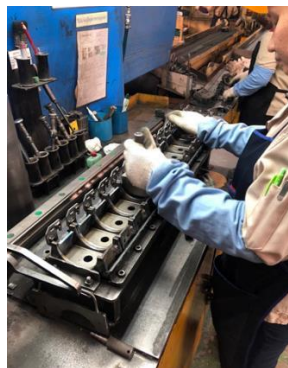
ภาพที่ 9 การวัดความยาวของชิ้นงาน

1.3 ขั้นตอนตรวจสอบชิ้นงาน  
ตรวจสอบชิ้นงานให้ได้มาตรฐานตามที่กำหนดไว้มีวิธีการในการตรวจสอบ คือ  
1) การวัดขนาดความกว้างของชิ้นงาน (ภาพที่ 8) 2) การวัดความยาวของชิ้นงาน เก็บรายละเอียดของชิ้นงาน (ภาพที่ 9) และ 3) ตรวจสอบคุณภาพของชิ้นงานหลังผลิตเสร็จ (ภาพที่ 10)

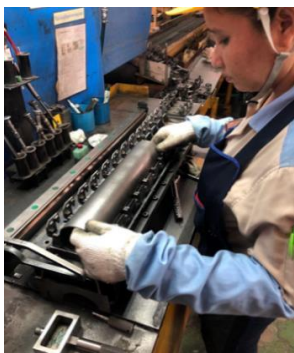
ภาพที่ 8 การวัดขนาดความกว้างของชิ้นงาน

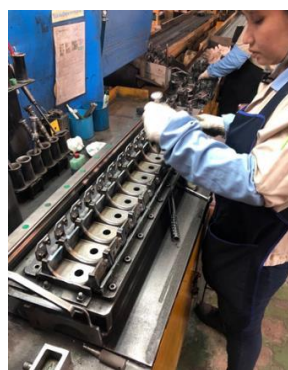
ภาพที่ 10 ตรวจสอบคุณภาพของชิ้นงานหลังผลิตเสร็จ
